# Christkönigskirche bleibt vorerst geschlossen

Nach dem Einsturz eines Daches in Kassel werden Kirchen ähnlicher Bauweise überprüft. Untersuchung läuft bis Mitte/Ende September.

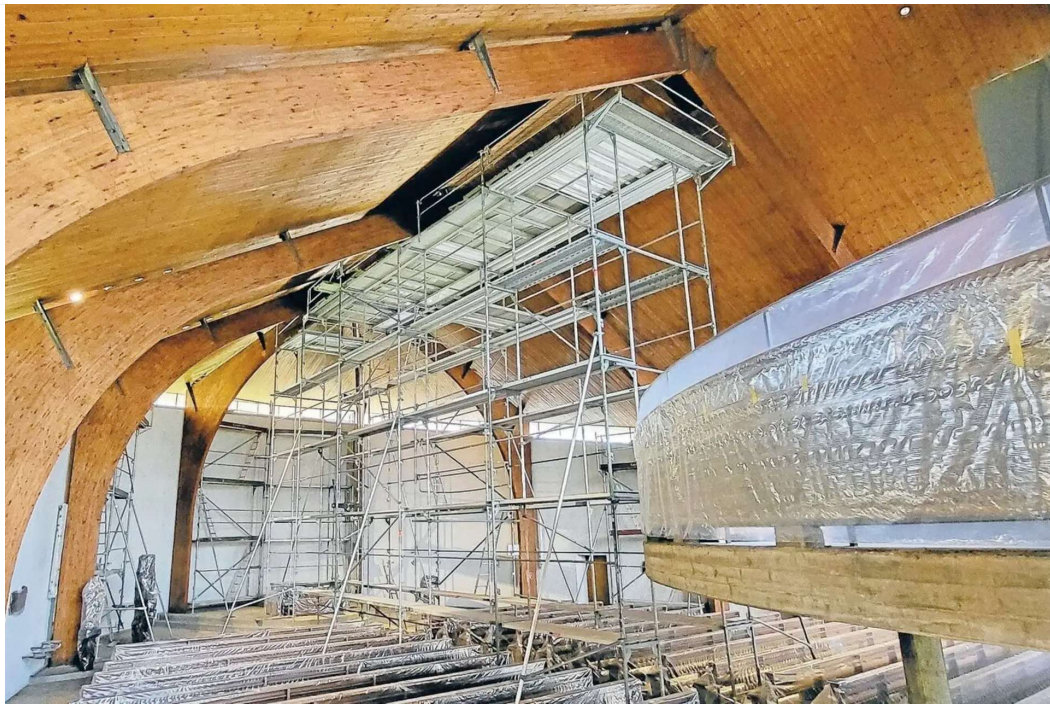
Bei der Christkönigskirche gebe es einen "Verdachtsfall", so Göhrig. Dies hätten Statiker und Labor festgestellt. Allerdings sei eine Probe allein noch nicht aussagekräftig. Daher müssen nun 20 Bohrkern gezogen werden, mit einem Durchmesser von vier Zentimetern und einer Länge von fünf bis sechs Zentimetern. Als Bohrkern wird ein zylindrischer Körper bezeichnet, der mit Hilfe eines Kernbohrgerätes aus Gesteinen, Baustoffen oder Bauwerken entnommen wird. Es werde also ein Rohr ins Holz getrieben, erklärte Göhrig. In dem Hohlraum wird dann ein Stück Holz gelöst, das rausgezogen werden kann. Und dann geht es ab ins Labor. Keine ganz einfache Angelegenheit, in der Christkönigskirche ist die Dachkonstruktion laut Architekt hier doch komplex. Um am Dach arbeiten zu können, war das Aufstellen eines Gerüsts notwendig, das eine Höhe von rund elf Metern hat. Außerdem würden die Arbeiten Schmutz erzeugen, weshalb das Inventar geschützt werden müsste. Allen voran die Orgel, mit deren fachgerechtem Schutz die Firma Göckel beauftragt wurde, die sonst das Instrument auch wartet.

Bei dem Bild vom Inneren der Christkönigskirche ist links oben ein Loch zu erkennen, wo Untersuchungen stattfinden. Foto: Göhrig

Bis alle Untersuchungen und Arbeiten abgeschlossen sind, wird es voraussichtlich Mitte/Ende September werden, so der Architekt. Die Kosten für die Voruntersuchungen belaufen sich auf rund 55.000 bis 59.000 Euro. Wenn alles gut ist, kann die Maßnahme mit dem Schließen der Dachlöcher beendet werden. Sollte dem nicht so sein, muss man etwas zur Verfestigung des Daches unternehmen, was dann zu einer längeren Schließung der Christkönigskirche führen würde. Doch noch hoffen die Beteiligten, dass dem nicht so ist.
